建设单位于2018年底委托云南上立矿业有限公司编制了《元谋县元马镇三岔箐建筑用石料10万t/a采矿工程初步设计代可研》报告，于2019年委托云南上立矿业有限公司编制了《元谋县元马镇三岔箐建筑用石料10万t/a采矿工程安全设施设计》报告该报告已通过评审完成竣工验收并取得安全生产许可证。安全生产许可证于2023年2月20日已过期，目前，为延续安全生产许可证，特委托昭通市鼎安科技有限公司编制《元谋鑫坤石业有限公司元谋县元马镇三岔箐建筑用石料安全现状评价报告》。

根据采矿许可证和《元谋县元马镇三岔箐建筑用石料 10 万 t/a 采矿工程安全设施设计》的内容，本次评价的对象为元谋鑫坤石业有限公司元谋县元马镇三岔箐建筑用石料露天采矿系统、公用辅助设施及安全管理。

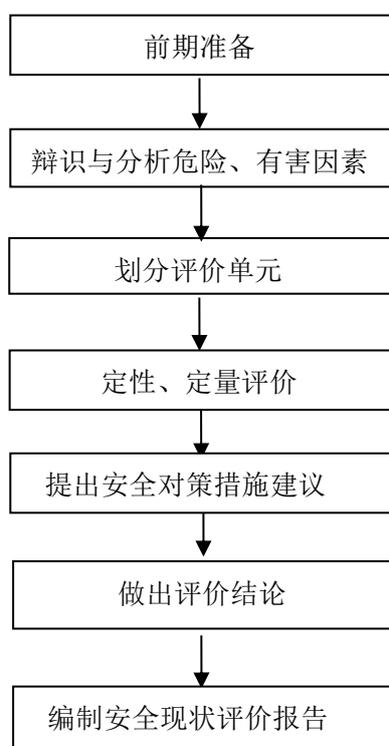
图 1-1 安全现状评价程序框图

安全现状评价程序一般包括：前期准备；辨识与分析危险、有害因素；划分评价单元；选择评价方法；定性、定量评价；提出安全对策措施建议；作出评价结论；编制安全现状评价报告。安全现状评价程序框图如图 1-1 所示。

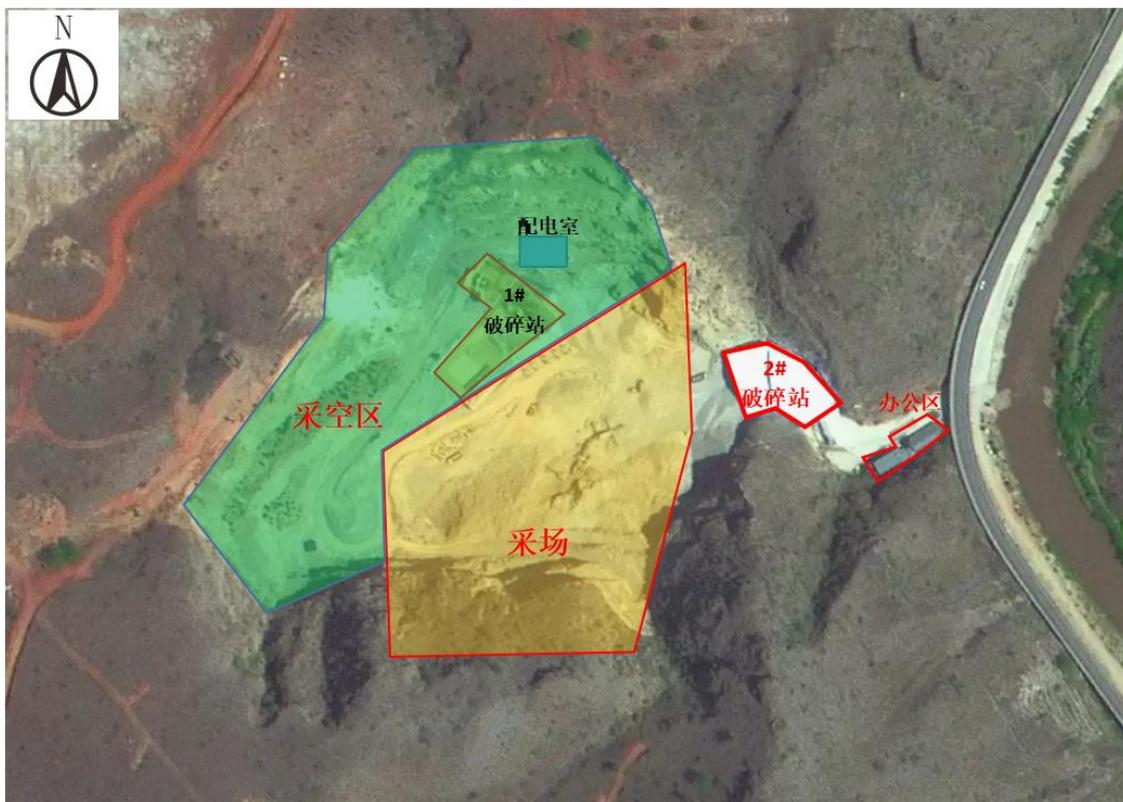
经现场检查，矿山总平面布置主要由破碎加工区、成品堆场、办公生活区等组成。破碎站布置在采面北侧和东侧，北侧破碎站距台阶坡底线约 96m 处并高出坡底线约 30m，东侧破碎站距台阶坡底线约 70m 处，用于矿石的加工。破碎站东侧 50m 处为矿山办公生活区，为两层混砖结构。破碎站东北侧 30m 处为高压配电室。

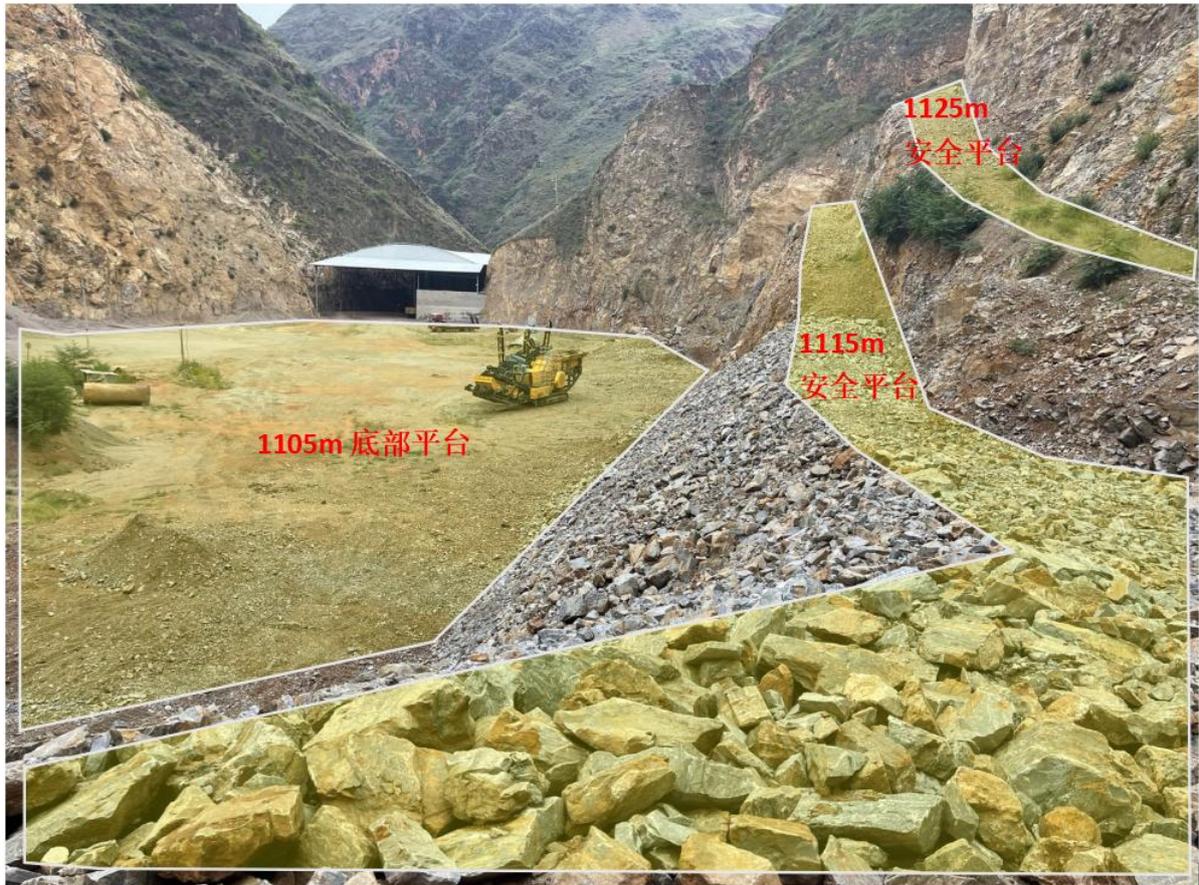
采场现状图

矿山按安全设施设计自上而下分台阶开采，目前已形成1125m安全平台、1115m安全平台、1105m底部平台，实际生产过程中，台阶高度按照10m控制，采剥工艺符合设计要求。

台阶	台阶高度	台阶宽度	台阶坡面角	最终边坡角
1125m 平台	11m	5—6m	65°	50°
1115m 平台	10m	4m	60°	50°
1105m 平台	10m	44—100m	60°	50°

现状开采情况: 矿区目前开采已形成 1105m 底部平台 (高度 10m, 宽度 44m-100m, 台阶坡面角 60°) 1115m 安全平台 (高度 10m, 宽度 4m, 台阶坡面角 60°)、1125m 平台 (高度 11m, 宽度 5—6m, 台阶坡面角 65°) 三个台阶, 工作面沿山坡地形布置。实际生产过程中, 台阶高度按照 10m 控制, 采剥工艺符合设计要求。

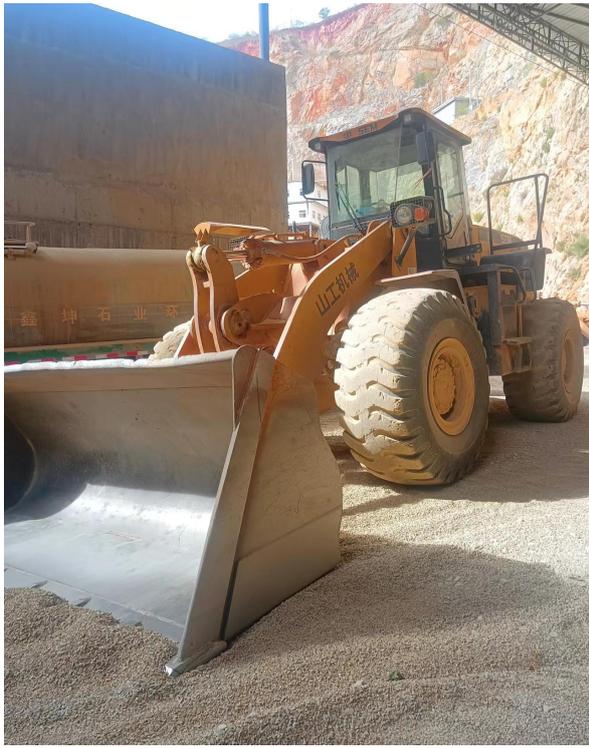
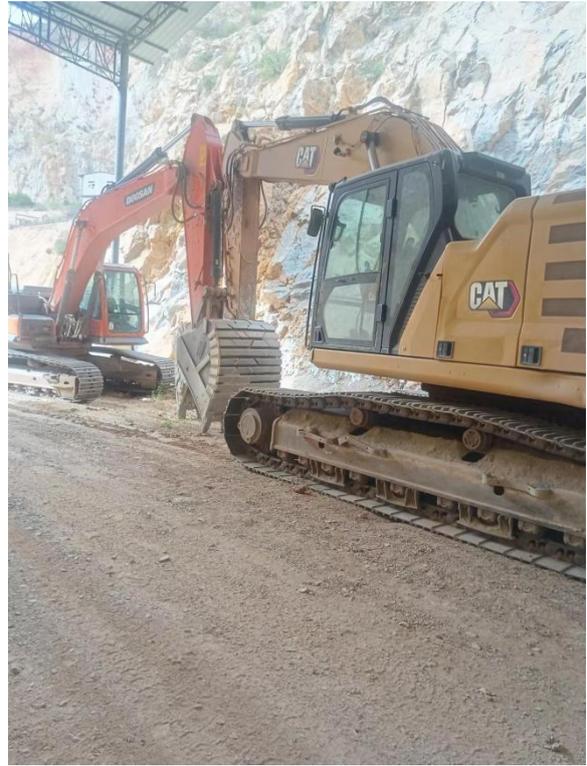
矿山铲装设备

矿山目前采用3台日立360-5型挖掘机负责矿石铲装挖掘、3台柳工856H装载机配合平整场地、矿石的转运作业，采用装载机铲装，自卸汽车运输的方式将采出的矿石运输到破碎站进行破碎加工。

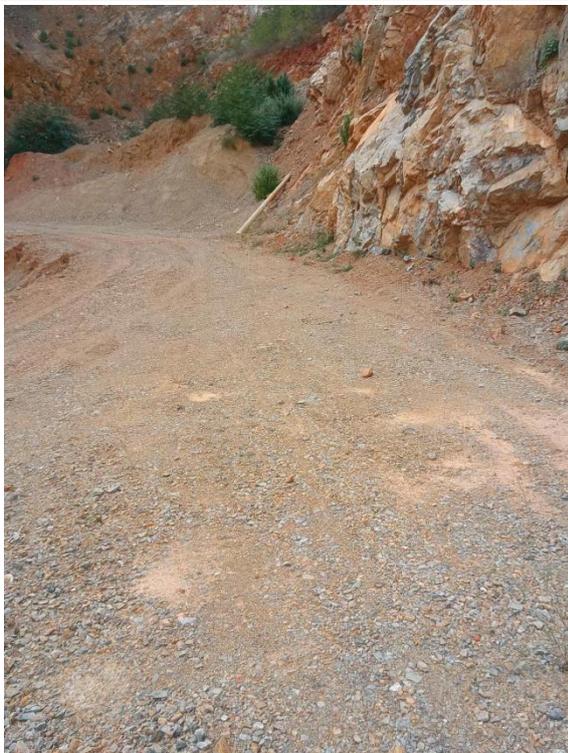
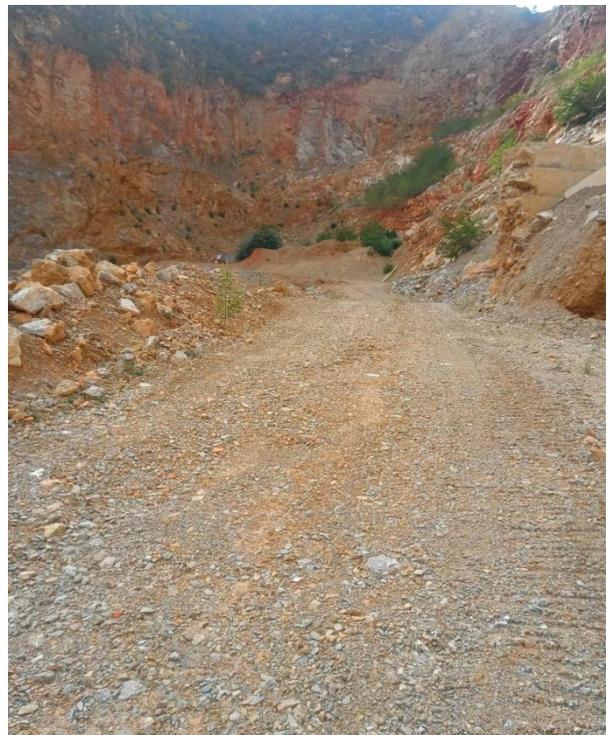
开拓运输系统（运输道路）

矿区公路部分利用采空区1115m平台作为矿区运输矿石的主干线。根据矿区地形条件，采出矿石沿该路倒运到制砖厂矿石破碎加工站及工业广场。公路设计等级为三级泥结碎石路面，路面宽度4.5m，并在合理位置留出错车道，最大纵坡12%，最小圆曲线半径12m，垫层厚度35cm，基面层厚度20cm。计算最大行车速度15km/h。开拓台阶入段沟尽量靠近公路，且从入段沟口

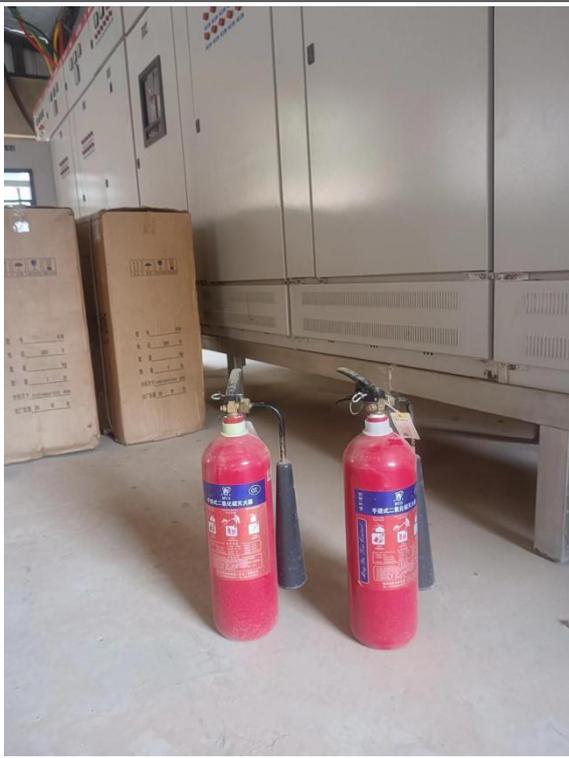
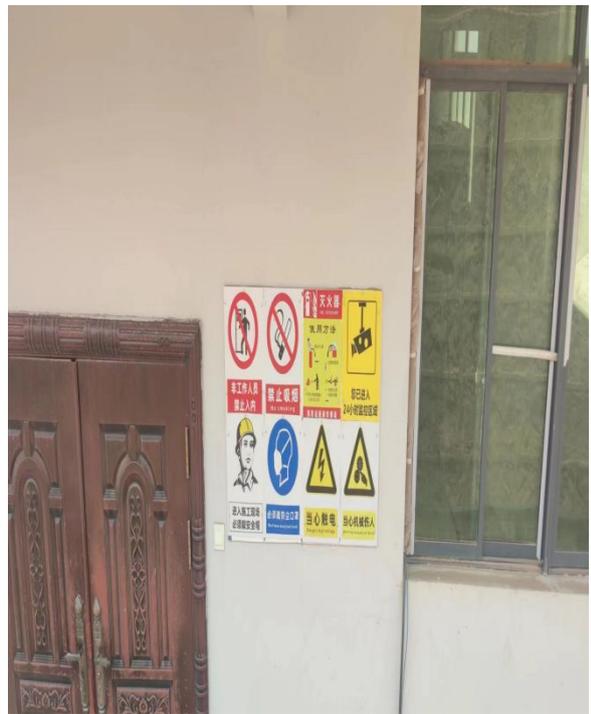
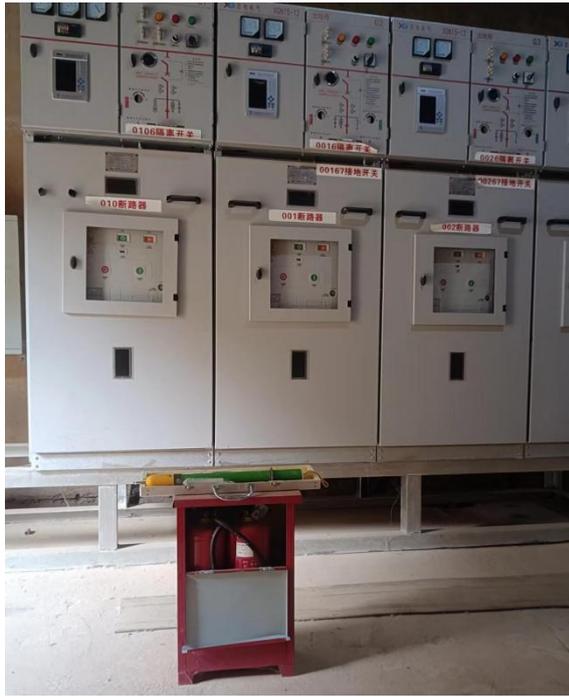
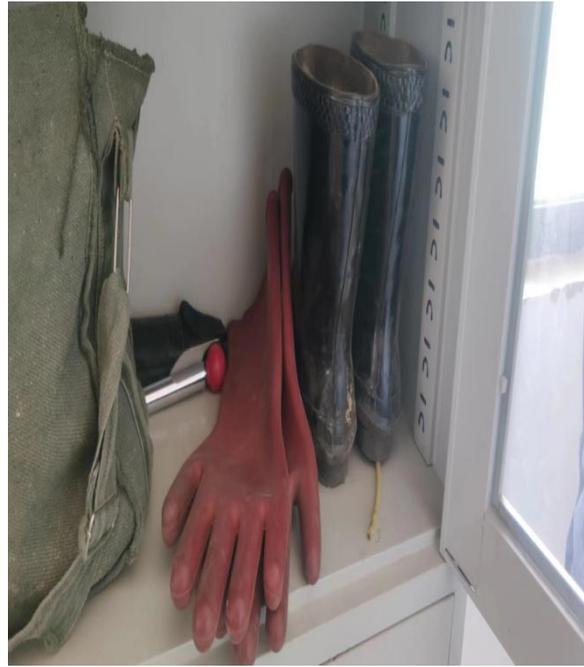
变压器、配电室及用品

矿山设备及生活用电由设置于破碎站东侧 100m 处设置了 630kVA 变压器供给，经变压器降压输出后使用：动力用电 380V，生活用电 220V。采场开采使用爆破开采，机械铲装，采场不用电，均为燃油驱动。变压器目前主要供破碎、供水、照明及生活用电等生产生活使用。供配电设施设置总体符合设计要求和《金属非金属矿山安全规程》（GB16423-2020）的规定，配电室已配备了相应的灭火器材、安全警示标志和安全用器具（绝缘鞋、绝缘手套），供配电单元能满足生产的需要。

1. 矿山电气设备可能被人触及的裸露带电部分，应设置安全防护罩或防护栏及安全警示标志。
2. 电气设备的接地、过流、漏电保护装置应保持完好、有效。
3. 配电室要配备足够的灭火器，不能堆积杂物，灰尘要及时清除。

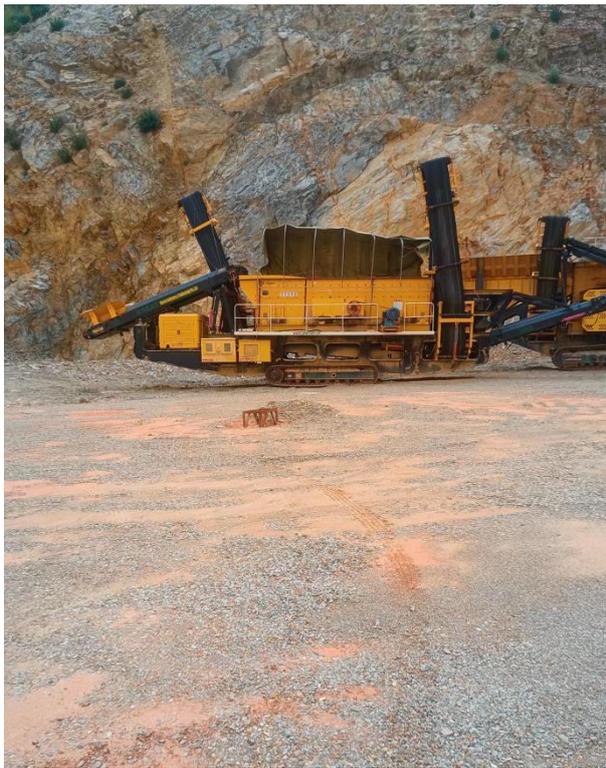
破碎站

破碎系统位于采场东侧约 100m 处。矿山爆破后的矿岩采用挖掘机铲装至自卸汽车运至破碎站进行破碎。矿山现有 800~1060 破碎筛分联合生产流水线一套，1200~1600 破碎筛分联合生产设备及控制平台一套，（其中一台未使用）。能够满足矿山生产需求，破碎站入料口设置安全车挡，安全车挡高度大于轮胎直径的 1/3，并增设了“注意安全、禁止靠近、当心机械伤害”等安全警示标志，破碎站高于 2m 的临边和操作平台已设置安全防护栏杆，防护栏高度约为 1.2m，机械转动部分安装了防护罩。

存在问题：破碎站部分通道护栏不完善，只安装了单边且高度不足。石料靠墙靠柱堆放，未设置安全防护措施。

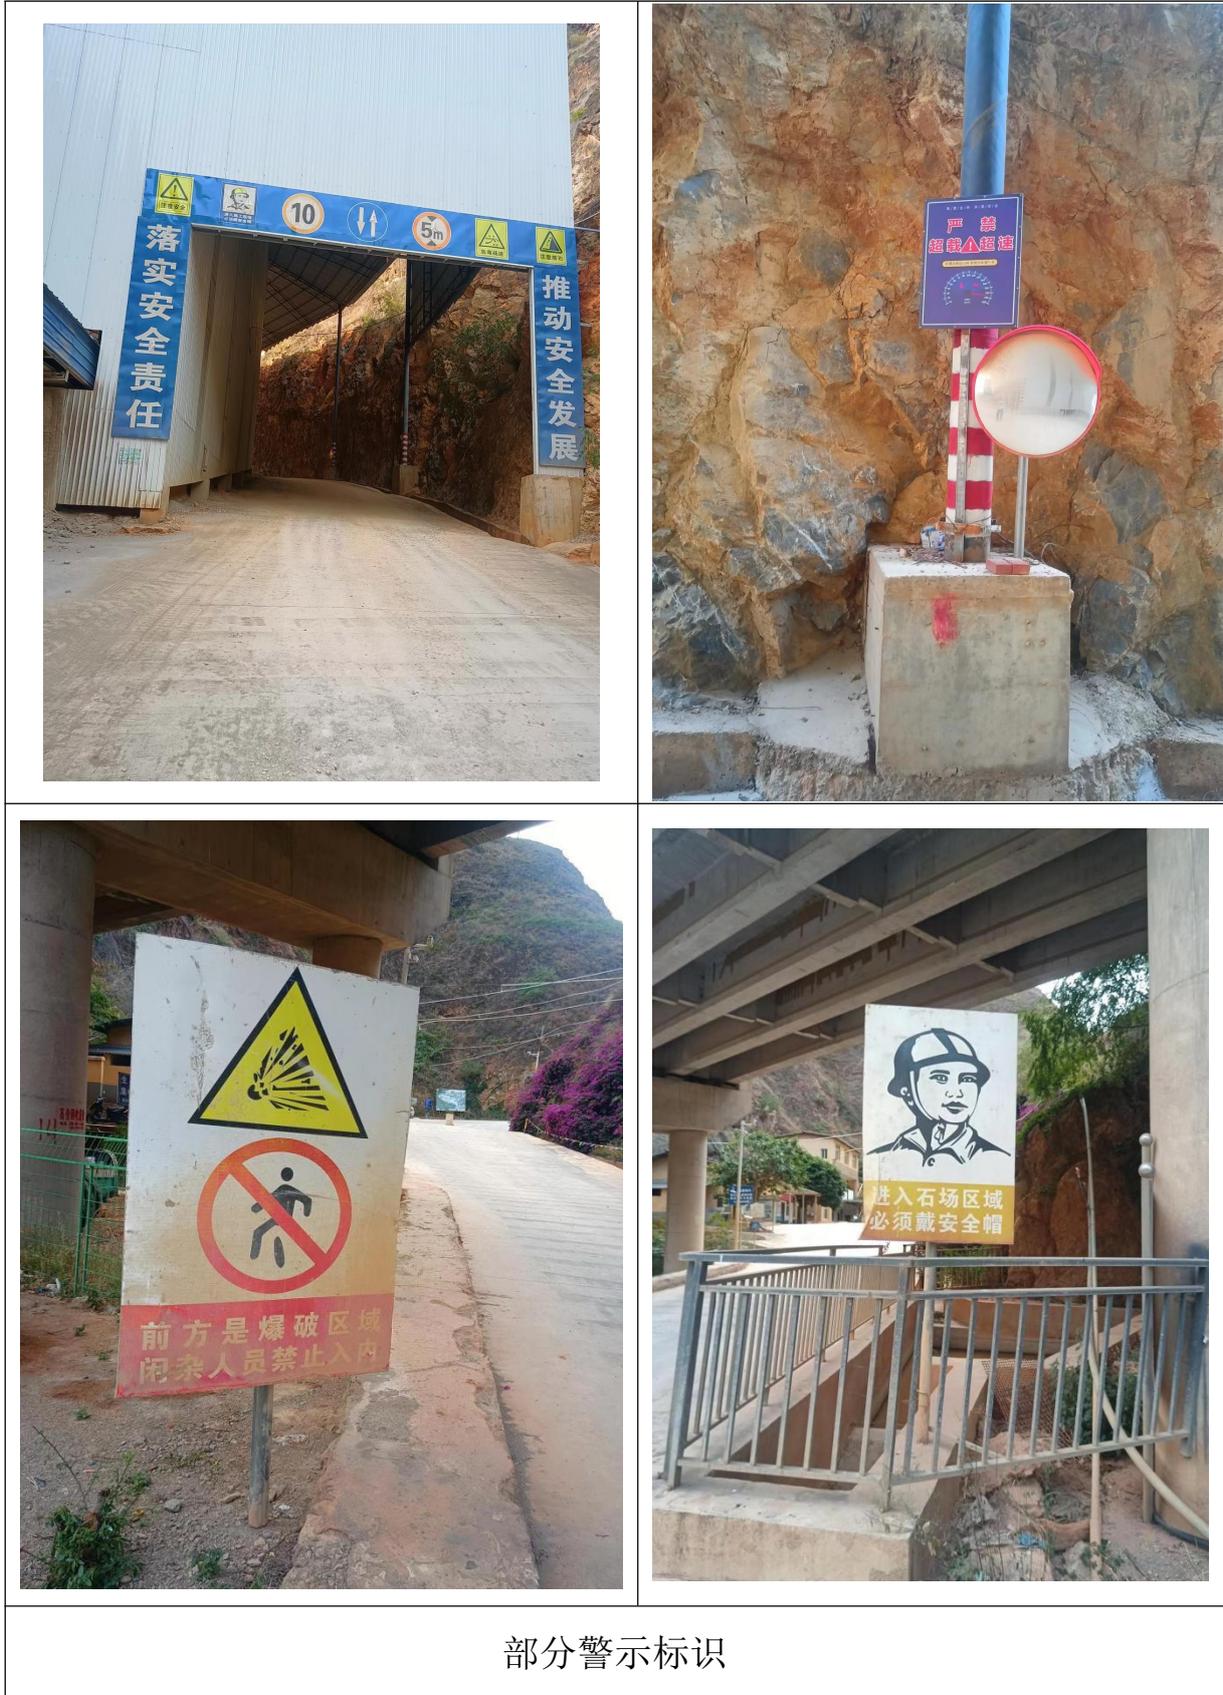
部分警示标识

矿山在矿区入口处设置有“生产区域，闲人免进”等安全警示标志，在采场入口已设置“进入矿区，请戴好安全帽”，在采场临边已设置“注意安全”等安全警示标志，采场底部设置有“当心落石”等安全警示标志，变配电室设置有“配电重地，闲人免进”“当心触电、安全用电”等安全警示标志，矿区边界已设置“禁止放牧”“禁止进入矿区”等安全警示标志，破碎站设置了“当心机械伤害”“注意防尘”等安全警示标志。

存在问题：目前矿区部分安全标志标语缺失，标志牌损坏，矿区运输道路急湾、陡坡地段部分未设置限速标志。
